COMISIÓN NACIONAL DE  
SEGURIDAD DE TRÁNSITO  
*Área de Estudios y Estadísticas*

**ANÁLISIS ESPACIAL DE ACCIDENTES DE TRÁNSITO CON  
PARTICIPACIÓN DE BUSES EN CORREDORES DE  
TRANSPORTE PÚBLICO.**  
DIAGNÓSTICO 2011

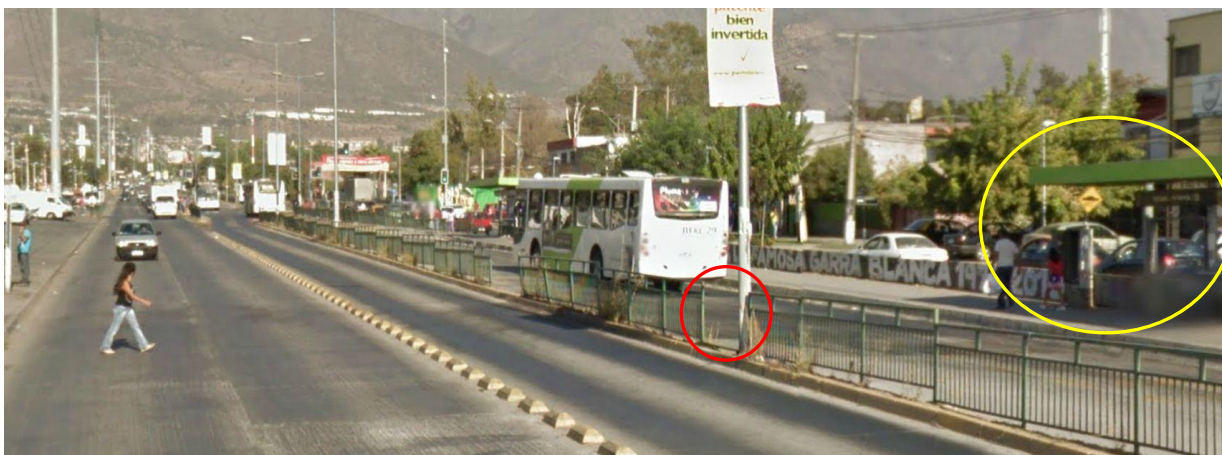
La figura 3 da cuenta de esta situación. Un peatón cruza en un lugar no habilitado. Aparentemente se dirige al paradero (círculo amarillo en figura 3 (Parada 3 Ictinos – Av. Grecia)) que se encuentra en la pista de en medio, en el corredor Grecia en la comuna de Peñalolén. La peatón debe cruzar 3 pistas para llegar al paradero, primero cruza una vía común, luego debe pasar los tachones amarillos ingresando al corredor de buses, luego debe cruzar la reja de protección. Cabe destacar que se observa que ya han sacado una sección de la reja (círculo rojo en figura 3), forzada e ilícitamente, lo que da la idea de que este lugar se usa comúnmente por los peatones para cruzar al paradero. Finalmente debe cruzar una tercera pista, la segunda del corredor, para alcanzar el paradero. Si su destino es la veredera de enfrente, aún debe pasar sobre la barrera de protección y cruzar una cuarta pista, ya fuera del corredor.

**Figura 3. Peatón cruza en lugar no habilitado en Corredor Grecia, Peñalolén.**

Un componente clave en el diseño de los corredores es la provisión de facilidades seguras para los peatones. Los corredores generalmente se construyen en el contexto de un desarrollo urbano preexistente, con patrones de cruce peatonal ya establecidos. La infraestructura típica de los corredores dispuestos en la(s) pista(s) de en medio crea una situación de peligro para los peatones, ya que estos deben cruzar otra(s) pista(s) para subir a un bus y al descender de este, o para cruzar a la vereda de enfrente, se ven obligados a cruzar el corredor que supone un alto flujo vehicular a alta velocidad. Si los requisitos de cruce de peatones no están, entonces les anima a cruzar peligrosamente lugares no habilitados o saltando por encima de las barandas dispuestas en el corredor. Así, la presencia de la baranda de protección puede llegar a empeorar la situación de seguridad si no existen disposiciones adecuadas para pasos de peatones (EMBARQ India, 2012).
